# Les classes "Smith" et "Paulding"

## La classe Smith

## Classe "Cassin"

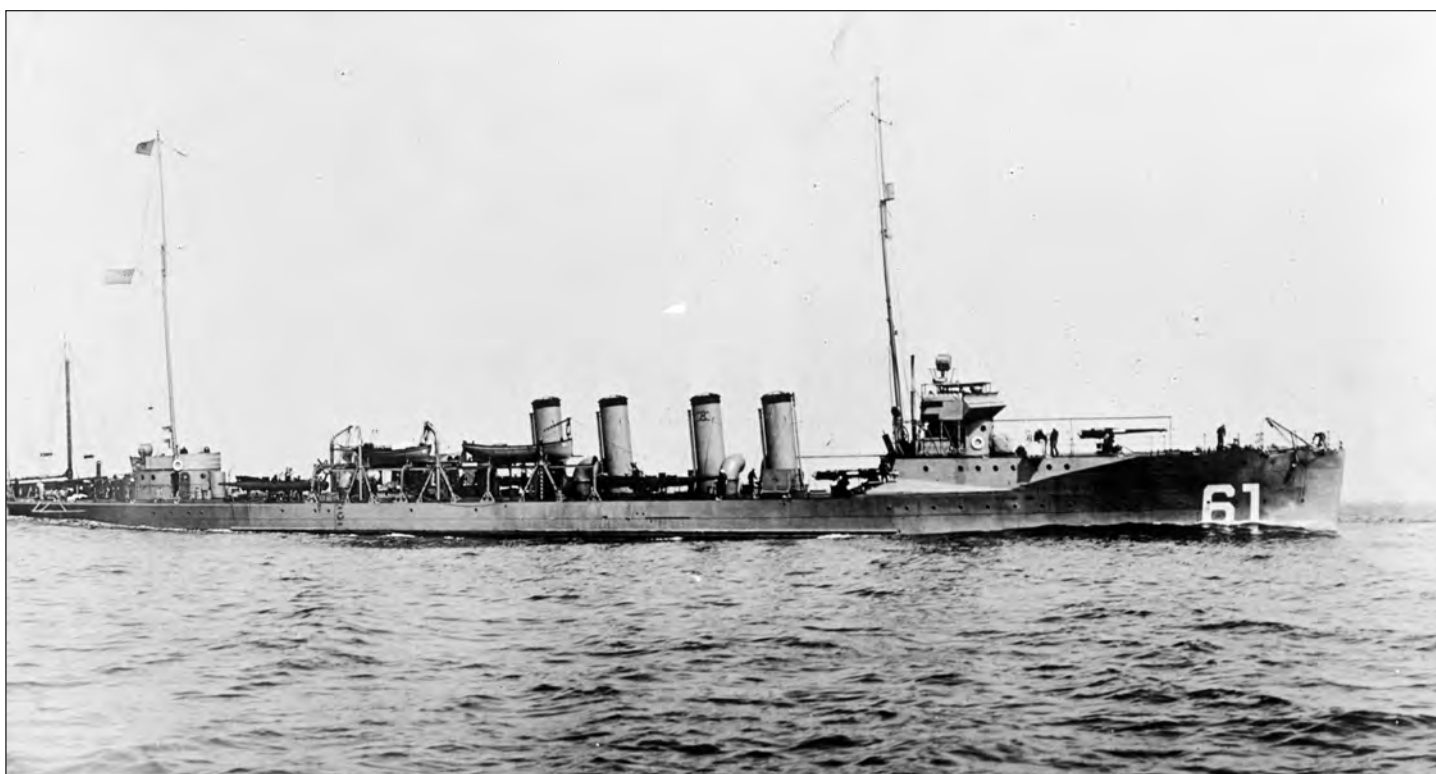
Photographié juste après sa mise en service, l'*USS Jacob Jones DD-61* possède une silhouette qui préfigure déjà celle des fameux quatre-tuyaux.

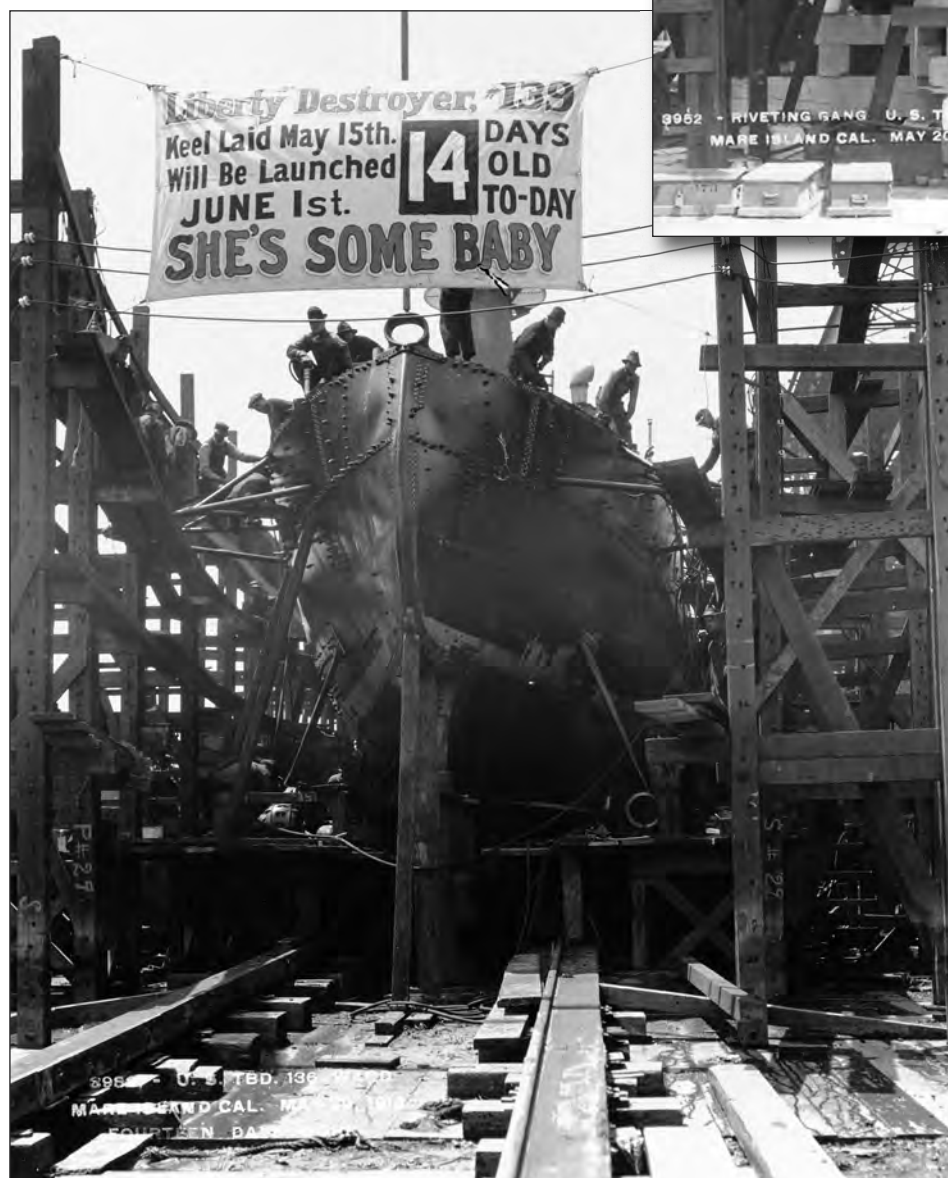
La coque de l'USS Ward au quatorzième jour de sa construction.

Moroney avait plus d'un tour dans son sac; et pour réussir son pari, il avait fait réaliser en atelier des sections préfabriquées du destroyer qu'il suffisait d'assembler ensuite sur cale. Technique en avance de pratiquement une guerre! Avec trois équipes de riveteurs travaillant

vingt-quatre heures sur vingt-quatre, les 275 000 rivets du Ward furent posés dans un vacarme infernal pour les oreilles des habitants de la région, mais surtout dans le temps record de dix-sept jours et demi, performance jamais égalée pour cette classe de bâtiments!

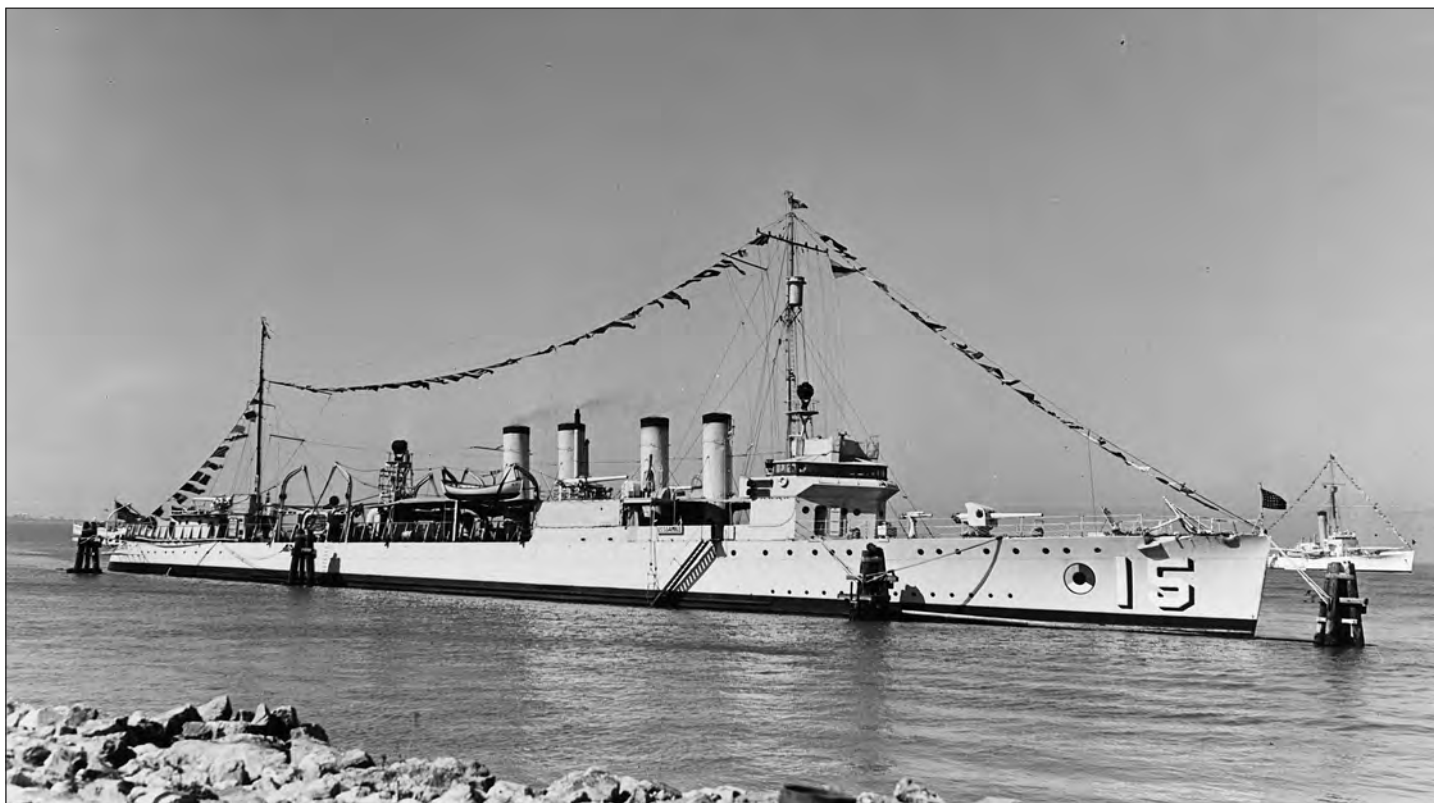
Sous grand pavais au début des années quarante, l'*USS Gamble DM-15* possède toujours ses quatre cheminées, on distingue par contre nettement la série de mines rangées sur la plage arrière.

Atteint par deux bombes de 110 kg juste au-dessus de la ligne de flottaison, l'*USS Gamble DM-15* se retire des opérations d'Iwo Jima le 17 février 1945 avec ses deux chaudières hors d'usage et les compartiments machines noyés. On déplore cinq morts, huit blessés et un disparu. Pris en remorque par l'*USS Dorsey DD-117*, il arrive à Saipan le 24 février suivant pour entamer ses réparations.

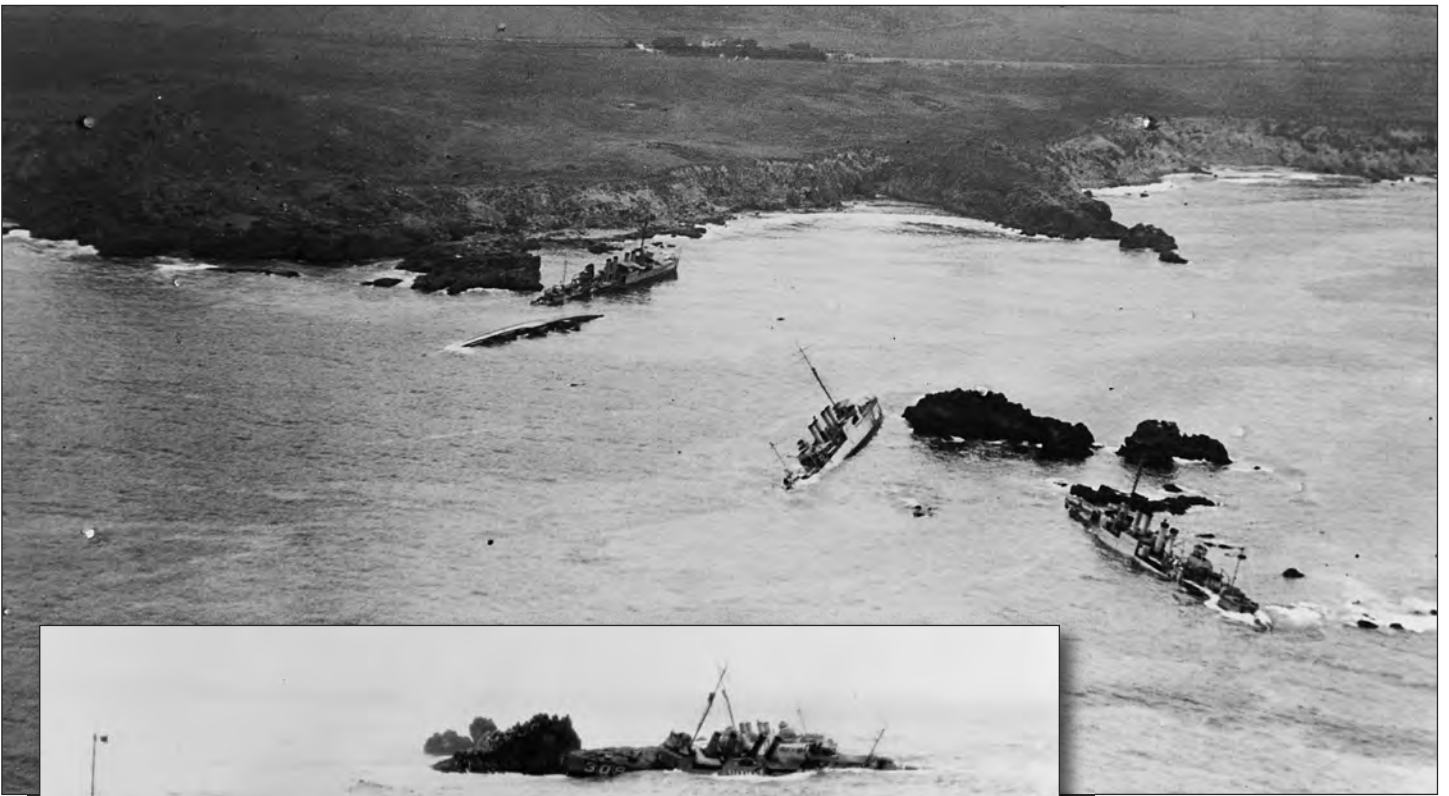
Vue de la zone côté sud. Au centre à gauche, l'épave chavirée de l'*USS Young*, puis juste au dessus l'*USS Chauncey* encastré dans les rochers. L'*USS Woodbury* est juste à gauche du petit rocher au centre de la photo et l'*USS Fuller* en bas à droite.

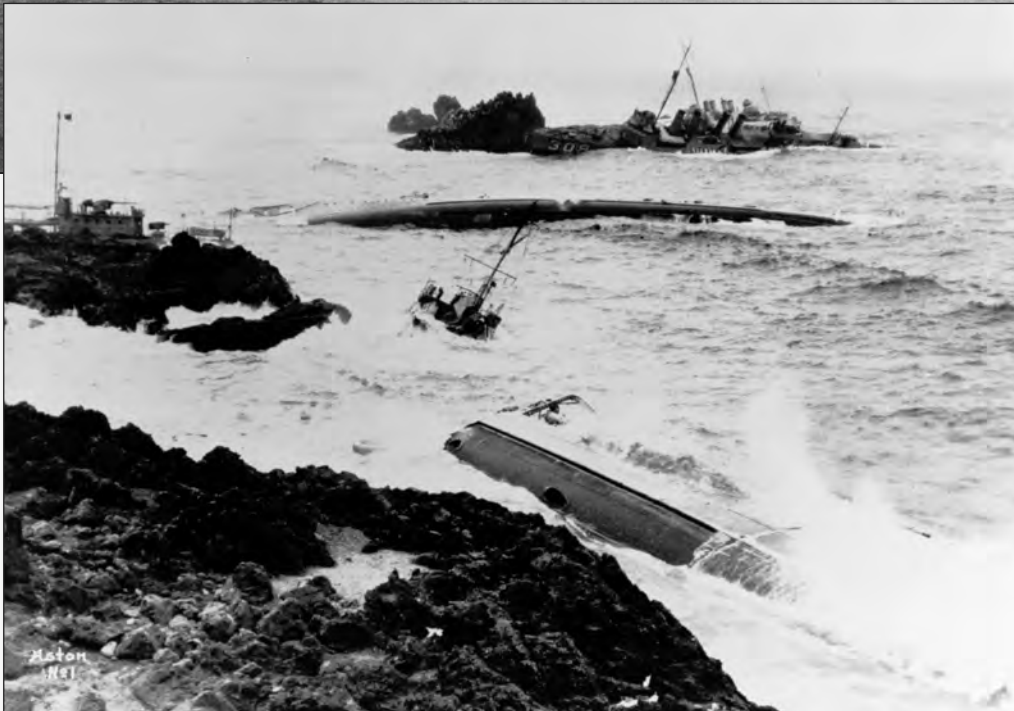
Vue de la côte avec au premier plan l'*USS Delphy* dont la coque s'est brisée en deux, à gauche derrière la zone rocheuse se trouve la poupe de l'*USS Chauncey*, puis l'épave de l'*USS Young* complètement chavirée, et en arrière-plan l'*USS Woodbury* gîtant sur bâbord, et si l'on regarde bien on peut apercevoir les cheminées de l'*USS Fuller*.

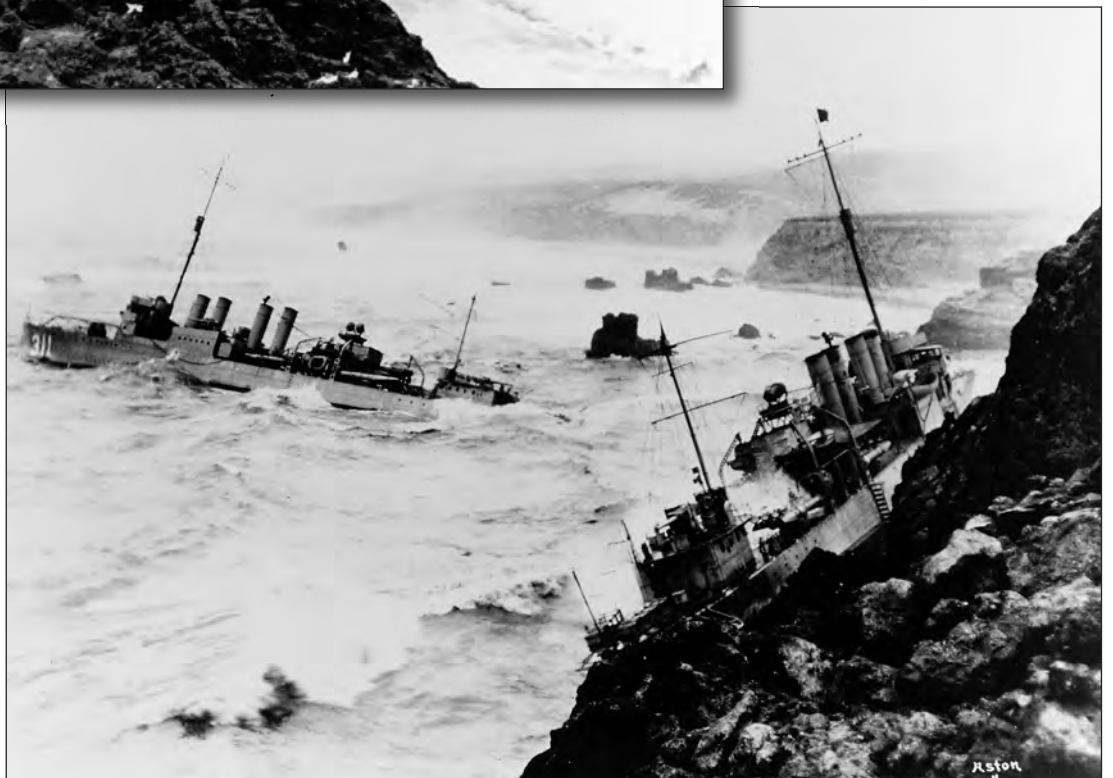
À droite l'*USS S.P. Lee* dressé sur les rochers, et sur sa gauche l'*USS Nicholas* tous deux photographiés au matin de la funeste nuit.
